MOPEL-RESTAURIERUNG

SEIN BESTES STÜCK

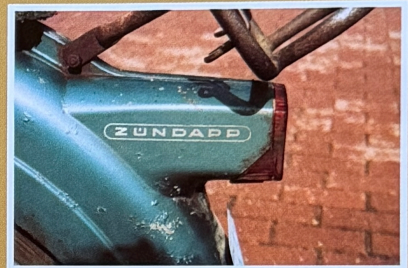
Auch bei genauem Hinsehen hatte das Leben deutliche Spuren hinterlassen.

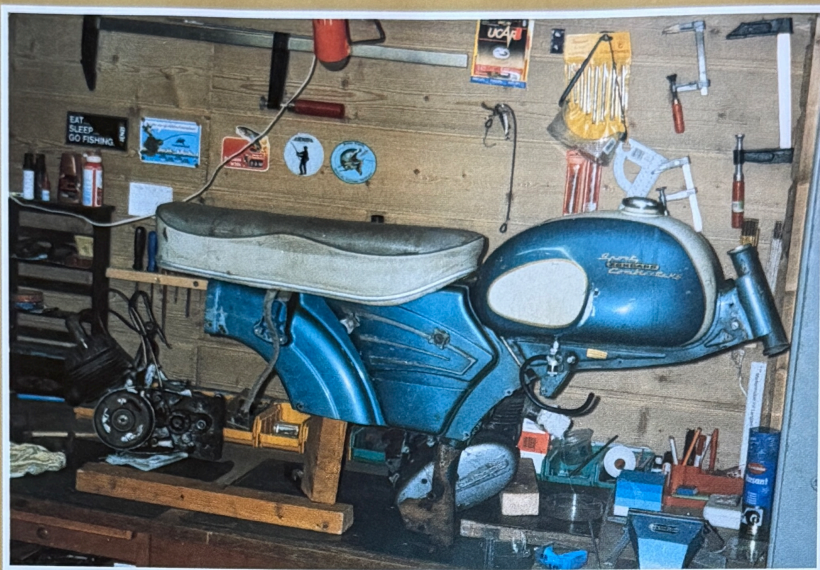
Der Rahmen aus Alu-Druckguss hat alle Strapazen heil überstanden.
