Zündapp-Fünfgang-Motoren seziert

Mit diesem Artikel soll ein besseres Verständnis der Ziehkeil-geschalteten Zündapp-Fünfgangmotoren vermittelt sowie typische Schwachpunkte aufgezeigt werden. Den Lesern, die ihren Motor selbst überholen möchten, wird ein kleiner Leitfaden an die Hand gegeben, wie bei der Schadens-Diagnose und Instandsetzung vorzugehen ist. Die unterschiedlichen Zylinderausführungen, Leistungsvarianten und Kühlungsarten (Zwangsgebläse, Fahrtwind, Wasserkühlung) werden in diesem Beitrag nicht berücksichtigt.

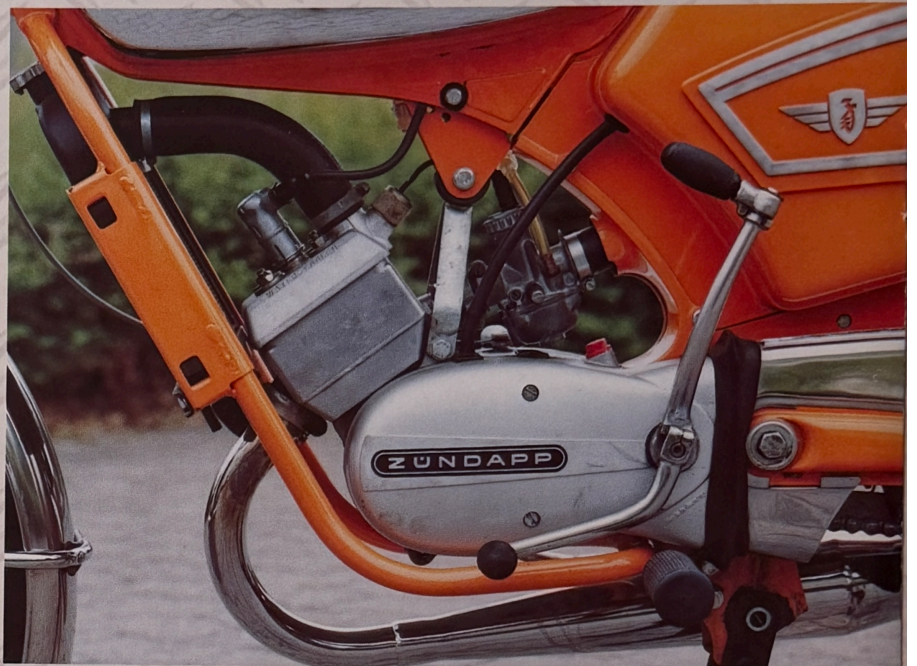
Frühes Exemplar des Zündapp-Fünfgang-Motors (Typ 283).

Im Zuge der ständig steigenden Leistung bei Kleinkrafträdern brachte Zündapp 1965 sein erstes Kleinkraftrad mit Fünfgangmotor heraus, eine KS 50 Super SL. Die ersten Fünfgangmotoren hatten noch die Typenbezeichnung 283, ab 1968 lautete die Typenbezeichnung dann 284. Diese beiden Typenschlüssel sind kennzeichnend für alle Zündapp-Fünfgangmotoren mit 50 cm³, die bis 1979 in Kleinkrafträdern Verwendung fanden, zuletzt in der Zündapp KS 50 WC TT. Eine Sonderstellung nimmt die Zündapp GTS 50 mit gedrosseltem

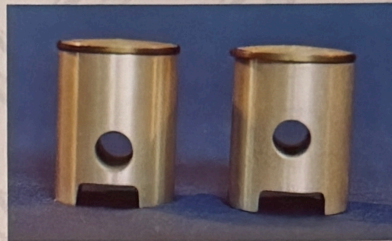
▲ **Kolben mit unterschiedlicher Kompressionshöhe zur Anpassung der abweichenden Pleuellänge.**

Bei den von 1965 bis etwa 1970 gebauten Fünfgangmotoren kam eine Pleuellänge von 85 mm zum Einsatz, die in den Motoren des Typs 283/284 bis Motornummer 4749858 verbaut wurde. Ab dann bekamen die Fünfgangmotoren den Typenschlüssel 284 und mit diesem später ein 91 mm langes Pleuel. Das Verhältnis von Bohrung und Hub blieb jedoch trotz unterschiedlicher Pleuellänge immer unverändert bei 39 zu 41,8 mm. Folglich kann jeder Zylinder eines Motors mit 85 mm-Pleuel ohne weiteres mit einem anderen Kolben auf die neue Pleuellänge von 91 mm umgebaut werden. Die größere Pleuellänge wird durch einen höheren Sitz des Pleuelbolzens im Pleuel ausgeglichen. An den Steuerzeiten ändert sich dabei nichts.

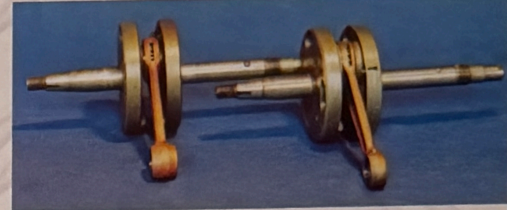
▲ **Kurbelwellen mit obengeführtem Pleuel (li.) bzw. untergeführtem Pleuel.**

In den letzten Motoren der KS 50 WC TT baute Zündapp einen Pleuelsatz mit 91 mm ein, der oben geführt wurde. Hier wird das Pleuel also im Pleuelbolzen geführt, unten in der Pleuel sind

keine Anlaufscheiben, und das Pleuelauge ist breiter gehalten. Durch ihre „Kopflastigkeit“ gelten diese Pleuelbolzen als träge und wenig drehfreudig. Generell ist zu empfehlen, bei einer Instandsetzung das 85 mm-Pleuel gegen ein 91 mm-Pleuel in untergeführter Ausführung zu wechseln.

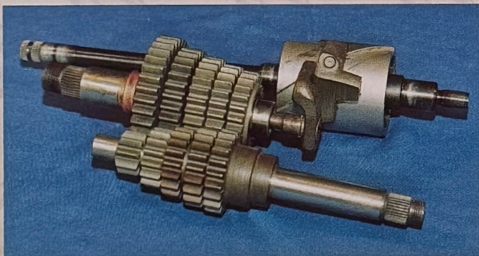
Das Zündapp-Getriebe ist ausgesprochen robust gebaut.

Das Zündapp-Getriebe selbst ist sehr standfest, Schäden an den Zahnrädern sind nur in den seltensten Fällen zu sehen. Gelegentlich tritt an der Getriebehauptwelle Pitting an den Zahnflanken des vierten und fünften Gangs auf. Hier lohnt es schon einmal, genauer nachzuschauen.

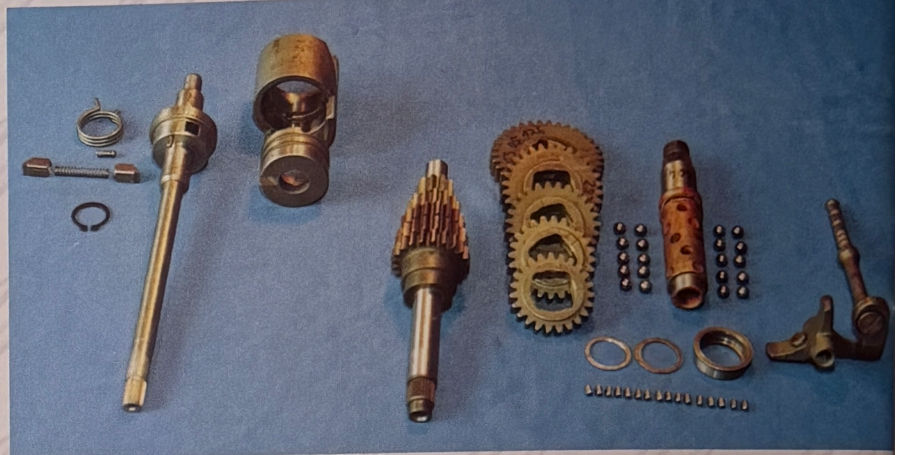
▲ Die Einzelteile des Getriebes.

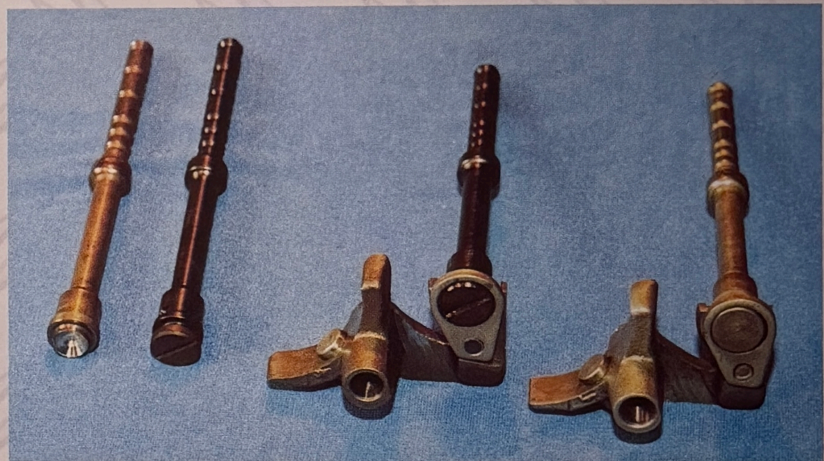
(v.l.n.r.): Aufgebohrter Original-Ziehkeil, Ziehkeil neu, geschraubte Ausführung, reparierter Ziehkeil komplett, Original alte Ausführung, vernietet. ▼

Die Ziehkeile sind problemlos als Ersatzteil lieferbar. Wer die alte Ausführung hat, muss diese am Ende aufbohren und durch die geschraubte Ausführung ersetzen. Das Gleitstück ist vernietet und kann fast immer weiterverwendet werden, die Nietung muss nicht geöffnet werden. Da diese Teile gehärtet sind, werden zum Aufbohren eine Drehbank und HM-bestückte Bohrer benötigt.

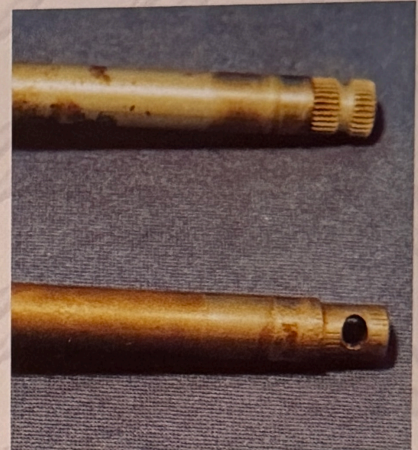
Verzahnung der Schaltwelle: Neuteil und ein verschlissenes, unsachgemäß repariertes Exemplar.

Ein typischer Schaden tritt immer wieder an der Verzahnung der Schaltwelle auf. Ursache ist ein nicht richtig verschraubter Schalthebel, der schnell für eine blanke Welle ohne Verzahnung sorgt. Bei Reparaturversuchen an diesem Bauteil sind dem Erfindungsreich-

tum offenbar keine Grenzen gesetzt – von angeschweißten bis hin zu durchbohrten Wellen kann man hier auf jede Art von Murks stoßen.

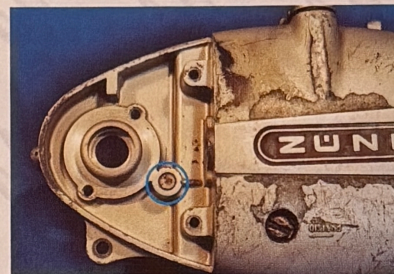
Die Bolzenaufnahme im rechten Seitendeckel darf keine Risse aufweisen.

Ein weiterer ärgerlicher Defekt, der im Laufe der Jahre vermehrt anzutreffen ist, hat nichts direkt mit der Schaltung zu tun: Der Ziehkeil läuft auf einem Führungsbolzen, der fest im rechten Gehäusedeckel sitzt und im mittleren Gehäuseteil gelagert wird. Schon beim Kauf ist darauf zu achten, ob die Bolzenaufnahme im rechten Deckel Risse aufweist. In diesem Fall muss ein neuer Deckel beschafft oder der vorhandene sehr aufwendig instandgesetzt werden. Außerdem ist davon auszugehen, dass dann auch das Loch für die Bolzenführung im mittleren Gehäuseteil ausgeschlagen ist. Dieser Schaden ist ein klares Indiz für wirklich größte Behandlung – oft sehen bei diesen Motoren Ziehkeil und Fußschaltwelle nicht besser aus! Wer ein solches Triebwerk im Internet für viel Geld ersteigert hat, kann sich darauf einstellen, dass der Kauf nicht die letzte Investition gewesen ist.

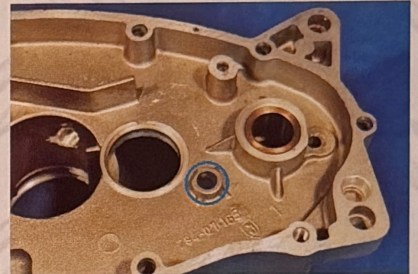
Das Loch für die Bolzenführung im mittleren Gehäuseteil darf nicht ausgeschlagen sein.

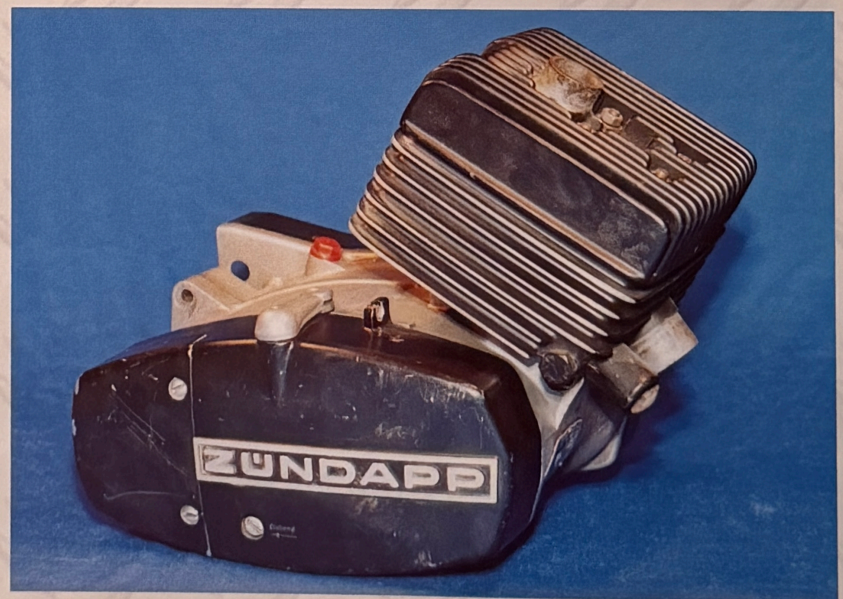
Ab 1976 hatten die Motoren eine modernere, etwas kantige Optik. ▼

Von 1965 bis 1976 waren die 283/284er-Motoren noch mit silberfarbenen Motordeckeln ausgestattet, bei insgesamt rundlich gehaltener Motorform. Ab 1976 wurden die Motoren vom Erscheinungsbild eckiger, die Seitendeckel schwarz. Trotz der modernen Optik änderte sich am Getriebe fast nichts.
